بررسی فرونشست زمین، چشم‌اندازها و تحولات ژئومورفولوژی ناشی از آن

در دشت‌های تراکمی مطالعه‌ی موردی: دشت نیشابور

جعفر رکنی، دانشجوی دکتری ژئومورفولوژی - دانشگاه فردوسی مشهد
سیدرضا حسین‌زاده*، دانشیار گروه ژئومورفولوژی - دانشگاه فردوسی مشهد
غلامرضا لشکری پور، استاد گروه زمین‌شناسی - دانشگاه فردوسی مشهد
سعداله ولایتی، استاد بازنشسته‌ی گروه جغرافیا - دانشگاه فردوسی مشهد

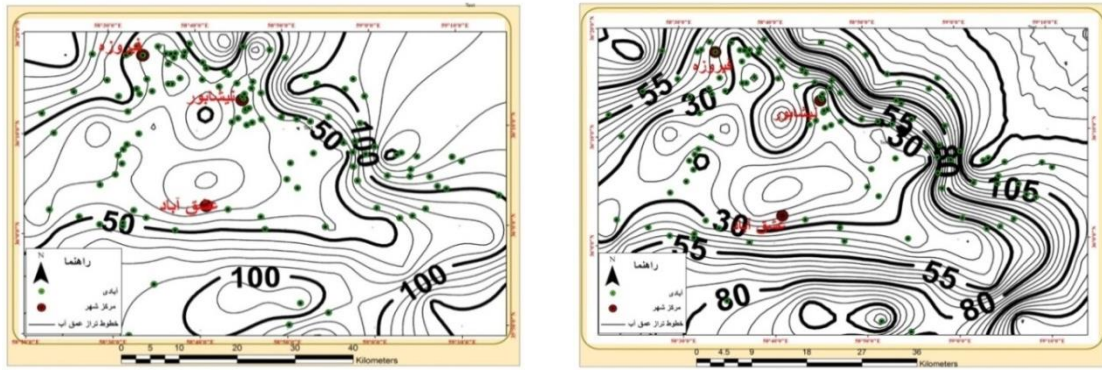
شکل ۵: تراز آب زیرزمینی محدوده دشت نیشابور در سال ۱۳۸۵ شکل ۶: تراز آب زیرزمینی محدوده دشت نیشابور در سال ۱۳۹۳

به طوری که ملاحظه می‌شود افت سطح آب زیرزمینی در این دشت در یک دوره ۳۰ ساله ۴۳ متر می‌باشد و این نشان می‌دهد به طور میانگین هر سال دشت نیشابور ۱/۴ متر افت سطح آب داشته است. مزاد برداشت سالانه آب از منابع غیرقابل تجدید دشت نیشابور به بیش از ۱۴۷ میلیون مترمکعب در سال ۱۳۹۲ رسیده است و این امر باعث شده میانگین افت سطح ایستابی در دشت نیشابور سالانه به ۶۰ سانتی‌متر تا ۲۰۰ سانتی‌متر برسد که این مسئله می‌تواند خطر گسترش فرونشست و ایجاد شکاف‌ها را در قسمت‌های متفاوت دشت تشدید نماید. خشک‌سالی‌های اخیر موجب شده است که کشاورزان آب بیش‌تری را از آب‌خانه‌ی دشت برداشت نموده و متوسط سطح آب در دشت دارای نرخ شدیدتری شود.

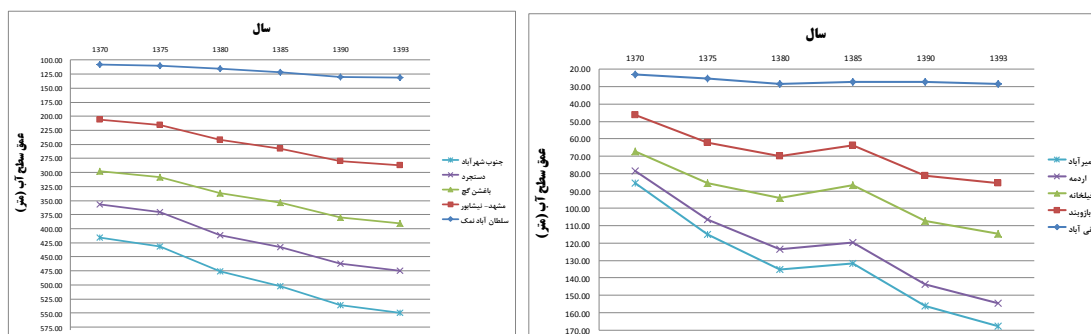
شکل ۷: هیدروگراف تعدادی از چاه‌های پیژومتری دشت نیشابور در بازه ۲۳ ساله

جدول ۲: تعدادی از چاه‌های پیژومتری دشت نیشابور و عمق سطح آب آن‌ها در بازه‌ی ۲۳ ساله

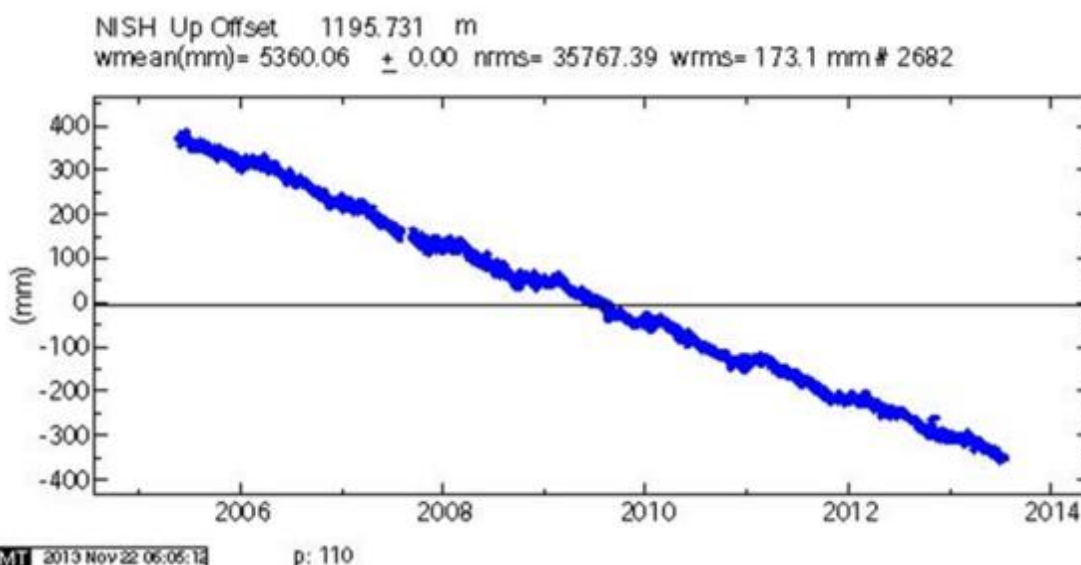
شکل ۸: نمودار بردار سرعت فرونشست دشت نیشابور (برگرفته از شبکه‌ی GPS دائمی ایران)

برای اندازه‌گیری نشست دشت نیشابور، سازمان نقشه‌برداری کشور در تاریخ ۱۳۸۴/۳/۳ ایستگاه دائم GPS را در محدوده‌ی مورد مطالعه نصب کرده است. این ایستگاه در محل ایستگاه هواشناسی نیشابور با مختصات ۵۸ درجه و ۴۹ دقیقه و ۱۲ ثانیه طول جغرافیایی و ۳۶ درجه و ۱۲ دقیقه و ۲۵ ثانیه عرض جغرافیایی قرار دارد. این ایستگاه در پایان هرروز به وقت گرینویچ اطلاعات خود را از طریق تلفن به مرکز داده‌ها در مشهد منتقل کرده و در این مرکز با تلفیق داده‌های این ایستگاه با داده‌های سایر ایستگاه‌ها تلفیق و میزان نشست در سری‌های مختلف زمانی مشخص می‌کند. شکل شماره (۸) نشست زمین را در فاصله‌ی سال‌های ۱۳۸۴ تا ۱۳۹۳ به مقدار ۸۰ سانتی‌متر در ایستگاه GPS نشان می‌دهد.

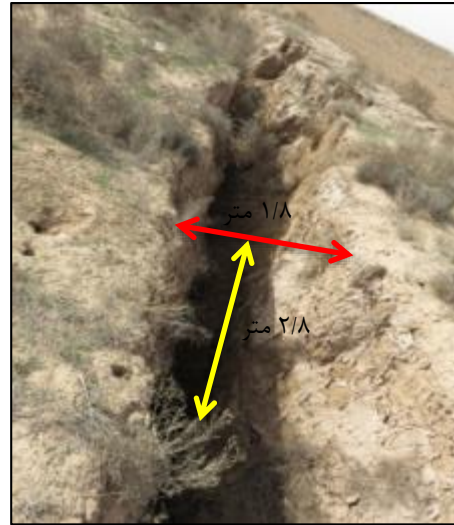
شکل ۱۱: شکاف ایجاد شده در مراحل اولیه و قبل از فرسایش

فرونشست ناشی از استخراج منابع آب زیرزمینی می‌تواند خسارات اقتصادی، اجتماعی و زیست‌محیطی بالایی را در پی داشته باشد. نوع، وسعت و شدت این خسارات بستگی به میزان فرونشست و منطقه‌ی تحت تأثیر آن دارد. نشست زمین در دشت نیشابور سبب بروز شکاف‌های بهم پیوسته با طول‌های متفاوت شده که در زمان‌های مختلفی شکل گرفته‌اند. حفرات با فاصله نزدیک به هم در رسوبات کواترنری و در امتداد توپوگرافی مشخصی قرار دارند. در بررسی دیواره‌ی شکاف‌ها لایه‌هایی از سیلت و رس مشاهده می‌شود. این لایه‌ها به راحتی می‌تواند متأثر از فرسایش آبی قرار گیرد و چنان‌چه پس از بروز باران‌های شدید آب در داخل شکاف‌ها و در جهت شیب توپوگرافی جریان یابد، باعث شسته شدن دیواره‌ها و فرسایش بیش‌تر شده و در نهایت منجر به تشکیل آب‌کنده‌ای می‌گردد. عمق گالی‌ها از ۲ تا ۳ متر و عرض آن‌ها بعضاً تا ۳ متر می‌باشد. نمونه‌هایی از آب‌کنده‌ای تشکیل شده در شمال غرب روستای کاریزک کنار کال دیده می‌شود (شکل شماره‌ی ۱۰ و ۱۱).

۲- شکاف‌های منقطع که مرحله‌ی ابتدایی ایجاد شکاف‌های طولی ممتد هستند، پس از بارش باران و وقوع سیلاب و سرریز شدن سیلاب به داخل آن‌ها و با توجه به پیوستگی حفرات در زیرزمین به تدریج ریزش کرده و شکاف‌های طولی ممتد را به وجود می‌آورند.

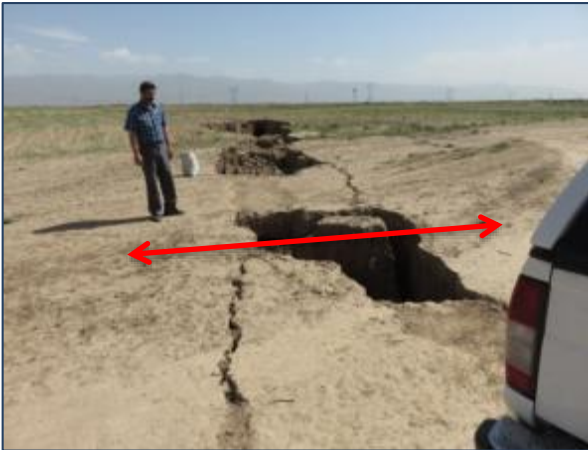
شکل ۱۳: شکاف ایجاد شده و پروفیل مقطع عرضی آن

۵- فروچاله‌ها از ریخت‌های دیگر در این ناحیه می‌باشد که در امتداد یکدیگر تشکیل شده و در حالت پیشرفته، این فروچاله‌ها تبدیل به شکاف می‌شوند (شکل شماره‌ی ۱۳). فروچاله‌ها را می‌توان حفره‌های مدوری گفت که حاصل فرونشینی و فرسایش لایه‌های زیرین می‌باشند.

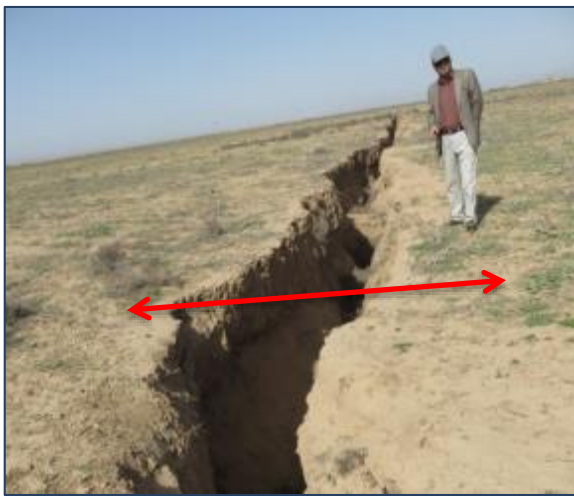
شکل ۱۴: شکاف عمیق و پروفیل مقطع عرضی آن

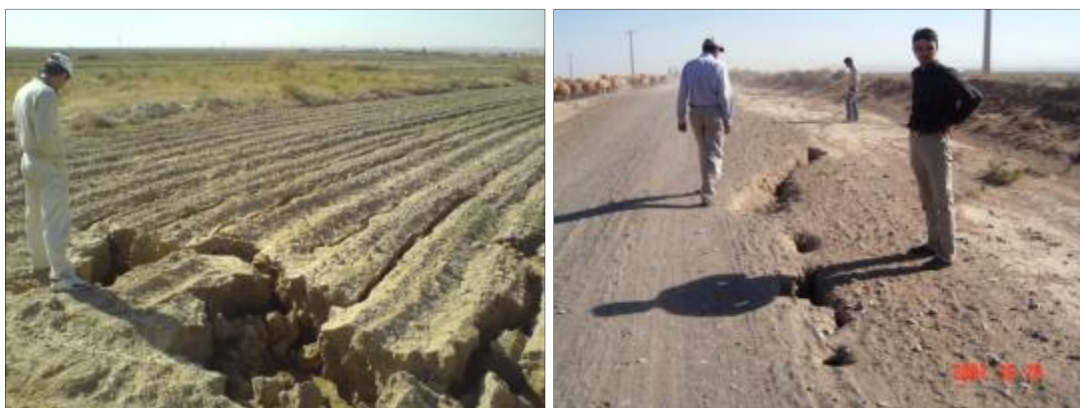
شکل ۱۷: نمونه از آسیب شکاف‌ها ناشی از نشست زمین در جاده و زمین‌های کشاورزی دشت نیشابور

علل فرونشست زمین در آب‌خانه‌ی نیشابور تغییر آرایش کانی‌های رسی لایه‌های آبدار ریزدانه و تحکیم آن در اثر افزایش تنش مؤثر ناشی از افت سطح آب‌های زیرزمینی است. این فرآیند در نهایت کاهش ظرفیت مخازن آب زیرزمینی و نشست زمین را در پی دارد. نشست زمین در این دشت می‌تواند باعث تغییر جهت جریان‌های سطحی و زیرسطحی گردد. تغییر شیب در زمین‌های کشاورزی و ایجاد شیب معکوس کانال‌های کشاورزی در برخی نقاط دشت مشهود می‌باشد که مشکلات عدیده‌ای برای آبیاری کشاورزی سبب شده است. علاوه بر این، نشست زمین در این دشت شکاف‌های بزرگ کشتی ایجاد نموده که طول برخی از آن‌ها به چندین کیلومتر و عمق آن‌ها به بیش از ۱۰ متر می‌رسد. این شکاف‌ها که به آهستگی و در مواردی به‌طور ناگهانی گسترش می‌یابند، بعضاً ترمیم‌ناپذیر، پرهزینه و مخرب هستند و خسارات عمده‌ای برای تأسیسات سطحی شامل خطوط نفت و گاز و جاده‌ها، خطوط راه‌آهن و دکل‌ها و اینیه‌ها وارد می‌نمایند. در شکل ۱۷ نمونه‌ای از آسیب این شکاف‌ها در جاده و زمین‌های کشاورزی دشت نیشابور نشان داده شده است.
